ДОЛГОСРОЧНЫЕ ЭКСПЛУАТАЦИОННЫЕ ХАРАКТЕРИСТИКИ СИСТЕМ ФАСАДНЫХ ТЕПЛОИЗОЛЯЦИОННЫХ КОМПОЗИЦИОННЫХ (СФТК)

Гельмут КЮНЦЕЛЬ, Хартвиг М. КЮНЦЕЛЬ, Клаус ЗЕДЛЬБАУЕР
Институт строительной физики Фраунгофера, Хольцкирхен, Германия

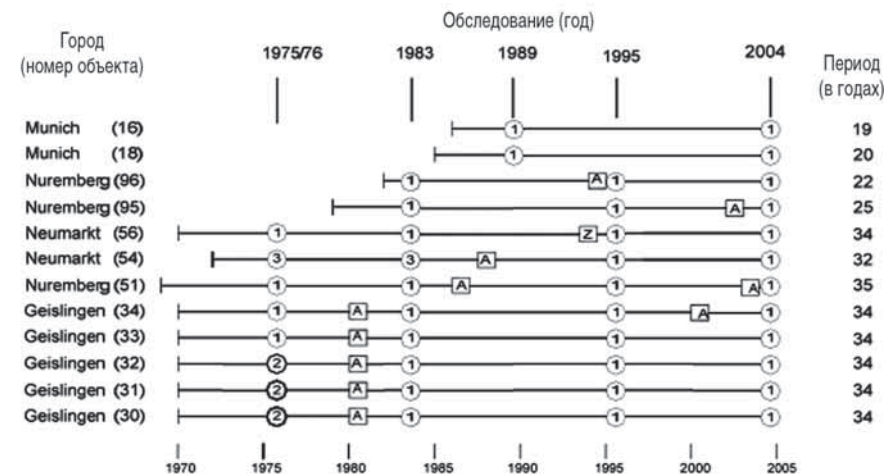
Оценочные группы:

- 1 – практически без дефектов
- 2 – незначительные дефекты: трещины в местах соединения изоляционных плит или радиальные трещины у оконных проемов
- 3 – значительные, отчетливо различимые дефекты: частые длинные трещины, образование пузырей, расслаивание покрытия

Мероприятия, выполненные в ходе ремонта:

- A – новое покрытие фасада
- Z – установка дополнительного изоляционного слоя (40 мм)

Рис. 1. Диаграмма, показывающая время, когда были установлены, обследованы и реконструированы системы внешней изоляции стен. Цифрами 1, 2 и 3 указано состояния фасада в соответствии с описанной выше классификацией по оценочным группам.

- Как показано на рис. 1, после проведенного в 1975 году осмотра половина зданий была классифицирована по двум группам – 2 и 3 (незначительные или значительные дефекты). Но если оценивать все обследованные в то время здания [Кюн-

- Однако обследование, выполненное в конце 2004 после проведения ремонтных работ, показало, что все здания могут быть оценены как «не имеющие дефектов» (группа 1). Ремонтные работы в основном заключались в наложении новых слоев покрытия, только в одном случае был установлен дополнительный слой изоляции. Следовательно, можно сделать вывод, что состояние фасадов улучшилось за прошедшие годы. Это может быть результатом того, что в начале 1970-х годов методы применения СФТК еще нуждались в оптимизации, и вытекающие из этого факта дефекты были устранены в ходе ремонтных работ.

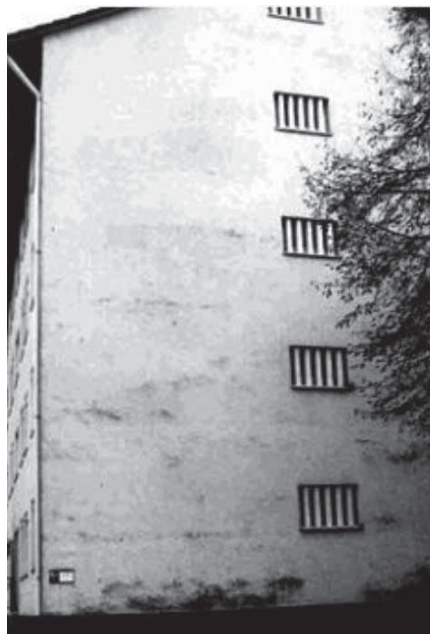
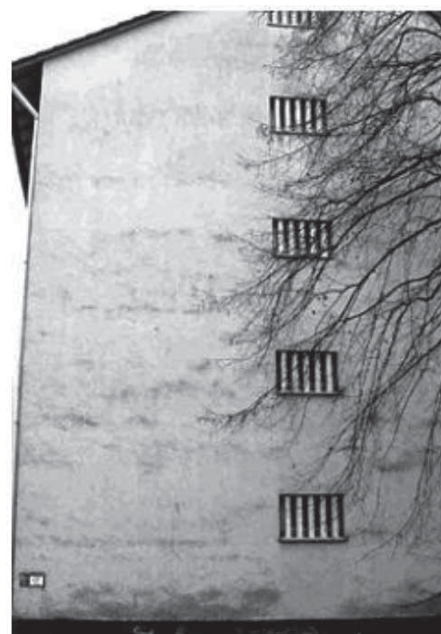
Рис. 3. Западная фронтовая часть объекта 31 в Гейслингене спустя 14 (снимок слева) и 23 (снимок справа) года после ремонтных работ с очагом водорослей на цокольном участке и в виде нескольких горизонтальных полос, образовавшихся на участках, где структура штукатурки была нарушена, совпадающих с рабочими уровнями строительных лесов. На рисунке видно, что с течением времени дерево выросло, в то время как инвазия водорослей осталась неизменной, с легким усилением в верхней части фасада.

Следующие примеры объясняют некоторые результаты, полученные в ходе изучения состояния фасадов. На рис. 2 показан северный фасад жилого дома в Гайслингене (объект 52) через 2, 14 и 23 года после ремонтных работ, выполненных в 1981 году. Несмотря на различия в качестве сделанных фотографий, никаких важных или вредных изменений состояния фасада данного объекта за период в 23 года не наблюдалось. Однако на западных стенах расположенных параллельно с данным объектом жилых домов (объекты 30 и 33) имело место частичное распространение водорослей. Примечательно, что темп роста данных микроорганизмов не изменялся в период между двумя обследованиями (рис. 3).

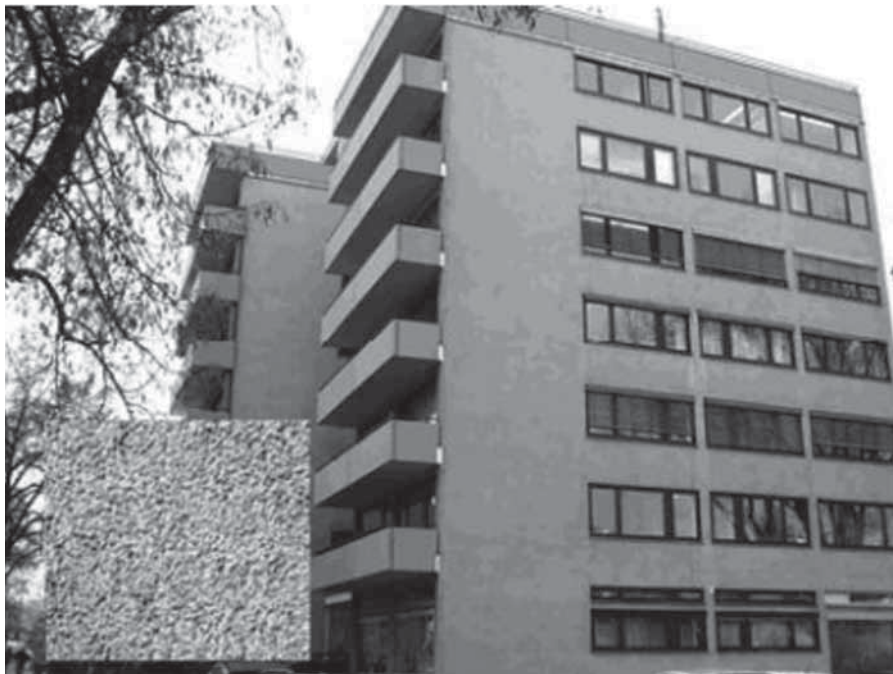
Рис. 4 Восточный и южный фасады (справа налево) объекта 54 в Ноймаркте в декабре 2004 г., спустя 16 лет после ремонтных работ, заключавшихся в нанесении нового покрытия. В левом нижнем углу – увеличенный фрагмент штукатурки над маленьким окном.

На рис. 4 показаны восточные и южные фасады объекта 54 в Ноймаркте. Равномерное распространение загрязнения за 16 лет привело к образованию своего рода патины.

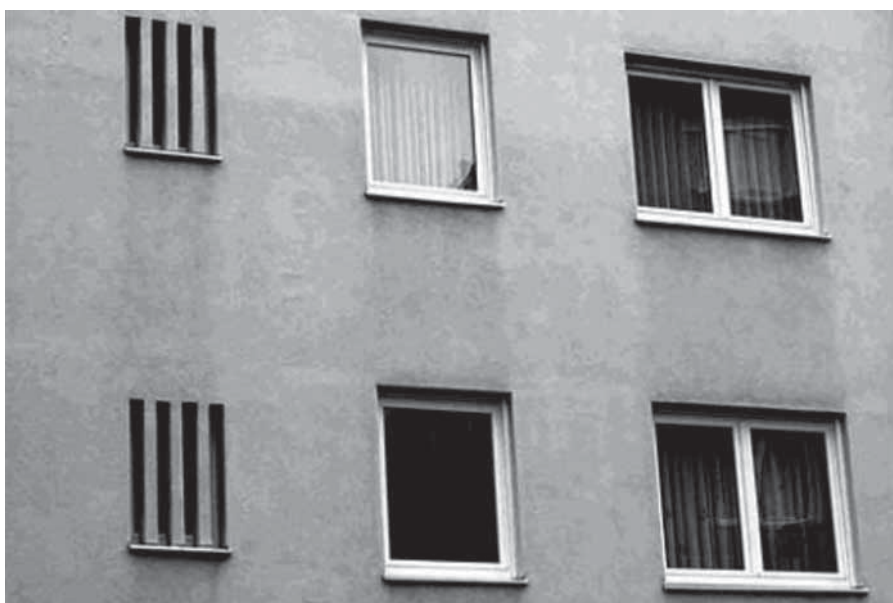
Рис. 5. Фрагмент северного фасада объекта 51 в Нюрнберге через 17 лет после проведения ремонтных работ, заключавшихся в наложении нового слоя покрытия в 1987 г. Участки между окнами, которые подвергались сильному воздействию дождя, более светлые. Это свидетельствует о том, что воздействие дождя на эти участки не привело к образованию водорослей, а носило очищающий характер.

С другой стороны, на прилегающем к дороге северном фасаде объекта 51 в Нюрнберге после первого ремонта (новое внешнее покрытие), проведенного 17 лет назад, не возникло никакого микробного роста. В этом случае превалирует очищающий эффект, связанный со стоком дождевой воды на участках фасада между окнами (рис. 5).

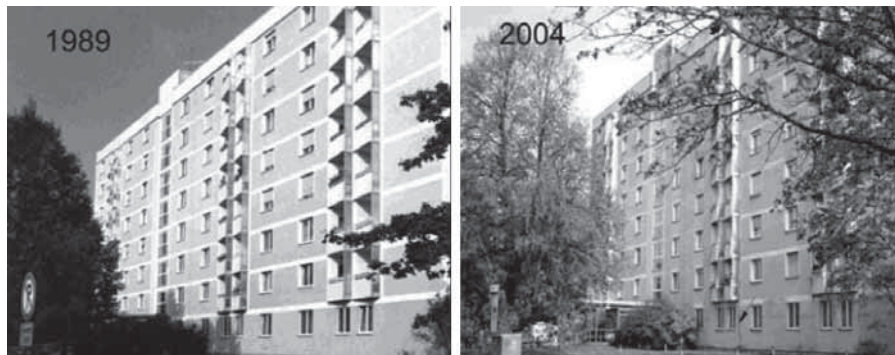
Рис. 6. Западный фасад объекта 16 (Дом престарелых в Мюнхене) в сентябре 1989 г., через 3 года после применения СФТК, и в ноябре 2004 г., спустя 15 лет.

Различие в цвете фасада не означает, что здание было перекрашено, а связано с качеством цифровой фотографии.

Образование водорослей особенно четко видно на участках, подвергающихся интенсивному воздействию дождя (см. рис. 7).

Состояние западного фасада объекта 16 (Дом престарелых в Мюнхене) в 1989 году, спустя 3 года после использования СФТК, показано на рис. 6 (слева). Какие-либо видимые дефекты на данном снимке отсутствуют. Однако во время обследования в 2004 году, спустя 15 лет, обнаружены очаги водорослей (рис 6, справа). Образование водорослей особенно заметно на участках, под-

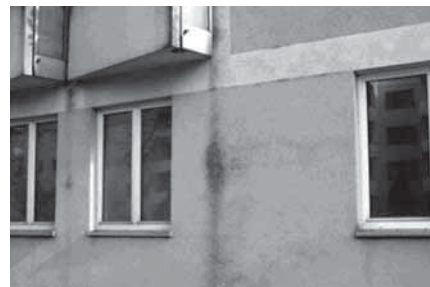
Рис. 7. Локальное образование водорослей вдоль участка с концентрацией стока дождевой воды, вызванного боковым ограничением балконом и ветром.

Рост водорослей явно менее интенсивен непосредственно в области под балконной плитой, чем на открытых (незащищенных) участках.

вергающихся интенсивному воздействию дождя (рис 7).

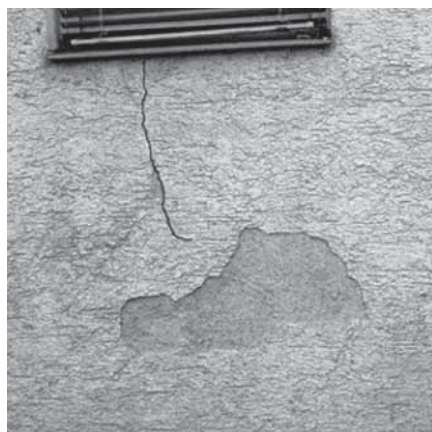
Рис. 8. Трещина на стене и повреждение штукатурки на фасаде здания без применения СФТК, расположенного по соседству с объектом 32 (Eberstrasse, 2).

Трещина на стене под окном образовалась в слое штукатурки. Завершающий слой штукатурки частично отошел от слоя грунтовки. Таких повреждений можно избежать, применяя СФТК, с помощью эффекта «разделения» мягким изоляционным слоем, а так же использованием пластифицирующих добавок и укрепления штукатурки.

ектам, часто наблюдались повреждения штукатурки, вызванные деформацией каменной кладки. Таких деформаций нельзя полностью избежать при кладке блоков большого размера или комбинировании каменной кладки и строительных бетонных элементов. В качестве примера можно привести жилой дом в Гайслингене, имеющий ту же конструкцию, что и объекты 30 – 34, но без применения СФТК. Это здание единственное во всем жилом комплексе имеет повреждение кладки и штукатурки (рис. 8).

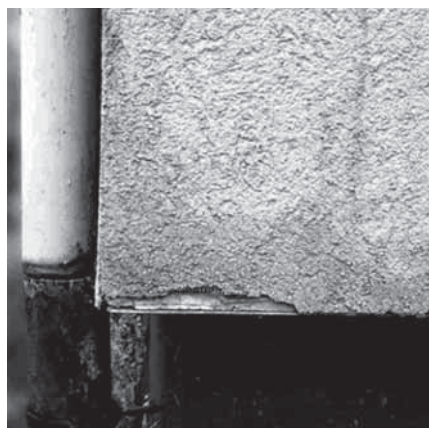
Рис. 9. Пример повреждения нижней части фасада на западной стороне объекта 31, вызванного прониканием влаги в соединительный профиль (возможно, из-за неисправной водосточной трубы).

Надлежащее состояние фасадов зданий необходимо постоянно поддерживать. Следует не только обновлять время от времени покрытие в связи с загрязнением и атмосферными воздействиями, но также проверять и устранять «слабые места» фасадов там, где это необходимо. Такие «слабые места» могут иметь место вокруг оконных проемов или в примыканиях, как показано на рис. 9.

Такой вид повреждения необходимо устранять на ранней стадии и отдельно от ремонтных работ на основном фасаде.
